**TRIBUNAL DE GESTION ASOCIADA PAZ 1°**

MAURICIO SEBASTIÁN SABUIARTE, designado **PERITO MECÁNICO** en estos autos N° **11456**, caratulados **“TUESTA RODRIGUEZ LOURDES DANIELA C/ MONTENEGRO MARIO ALCIDES P/ DAÑOS DERIVADOS DE ACCIDENTES DE TRÁNSITO”**, a V.S, me presento y digo:

## **PERICIAL MECÁNICA**

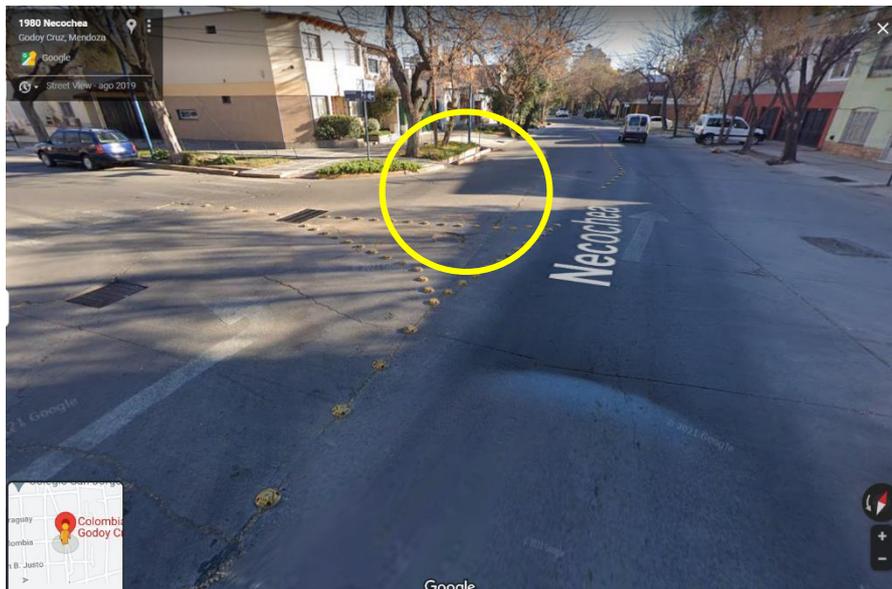
De acuerdo con los daños relevados en los rodados, posición final de los rodados, demás constancias de autos y normativa vial, se determina que el rodado Renault Logan que circulaba por calle Necochea hacia el norte por el carril ESTE (del boulevard/plazoleta), gira a la izquierda con intención de ingresar a calle Colombia, embistiendo con su vértice frontal izquierdo a la motocicleta Honda Wave 110S que circulaba por la misma calle, en la misma dirección pero por el carril OESTE (del boulevard/plazoleta), provocando daños en el rodado.

Figura N° 1. Lugar aproximado del siniestro.

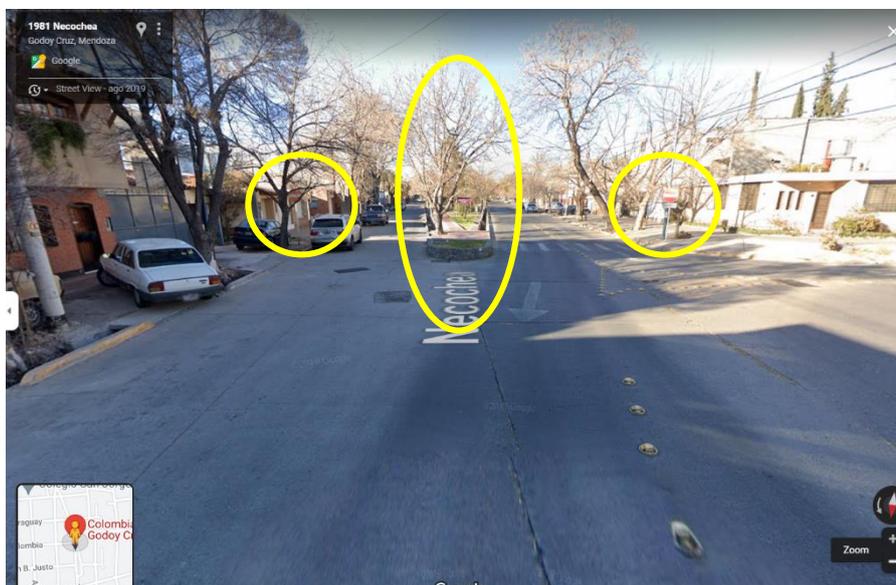
Figura N° 2. Boulevard/plazaleta. Discos CONTRAMANO
