## **PRESENTA PERICIA**

**ALBERTO CASTILLO**, Perito Ingeniero, en estos autos N° 14.853, caratulados: "**DAVILA, Elio Francisco c/ Sofía Marina HERRERA p/ DAÑOS DERIVADOS DE ACCIDENTES DE TRÁNSITO**", me presento ante Usía y respetuosamente expongo:

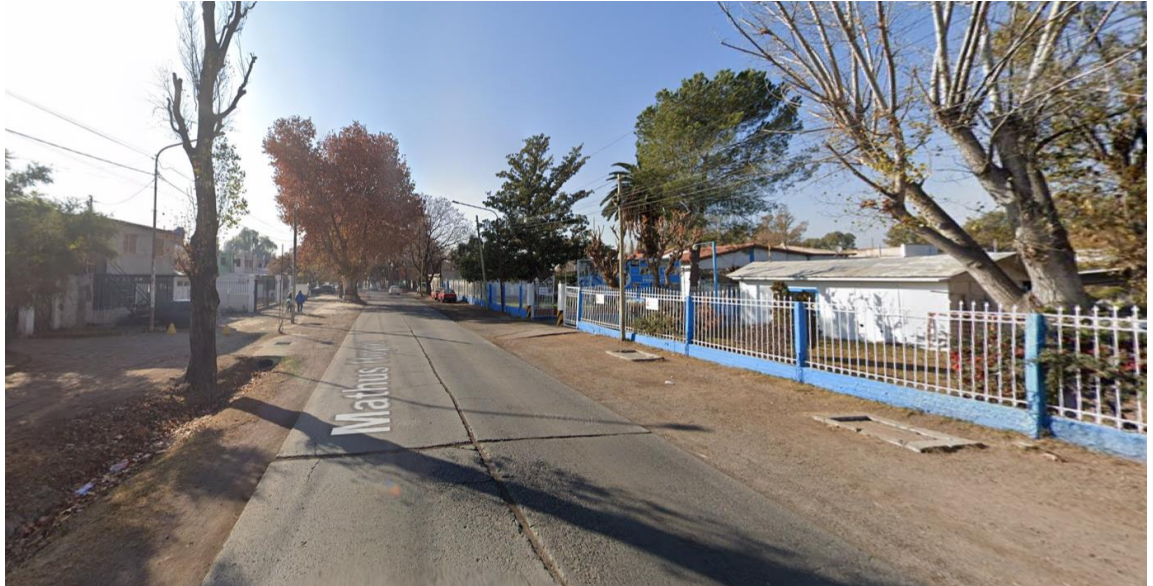
Calle Mathus Hoyos se orienta en la zona del accidente de Oeste a Este, tiene doble sentido de circulación vehicular, es hormigonada y tiene un ancho de 6,20 metros y banquetas de tierra en ambos costados, siendo la del costado Sur de 4,00 metros de ancho, en tanto que la del costado Norte, posee un ancho de sólo 1,00 metro.

No existe en las proximidades del lugar del accidente ningún tipo de señalización vial vertical y la calzada no presenta ningún tipo de demarcación horizontal (línea central o lateral, sendas peatonales, símbolos, leyendas, etc.).

Teniendo en cuenta que en la zona del accidente, calle Mathus Hoyos se extiende en forma prácticamente recta y que no existen obstáculos o desniveles, se tiene que, en ese sentido, la visibilidad para un conductor que se desplaza por dicha zona, es muy buena.

**FOTO N°1:** Vista general del lugar del accidente, tomada desde la calzada de calle Mathus Hoyos hacia el Este, en la dirección previa que llevaban ambos rodados. Pueden observarse las características topográficas de dicha arteria y la derecha las instalaciones del Camping Centro Empleados de Comercio.

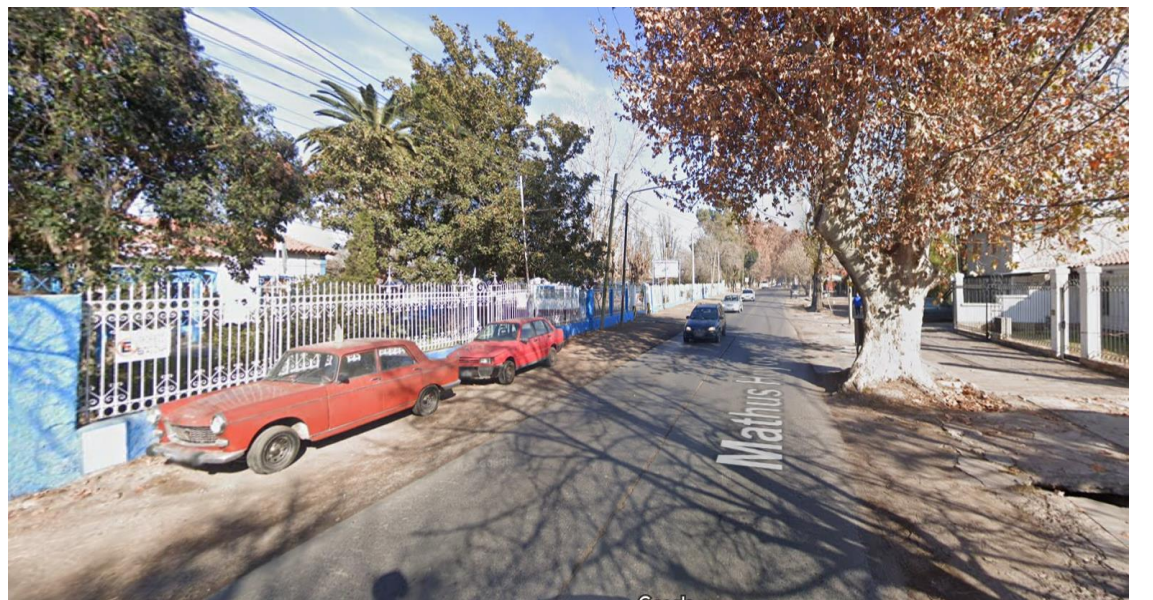
**FOTO N°2:** Vista aproximación del lugar del accidente, tomada desde la calzada de calle Mathus Hoyos hacia el Oeste, en la dirección de donde provenían ambos rodados. Pueden observarse las características topográficas del lugar.
